RELAZIONE D'INCIDENZA
sul SIC IT 1345005 "PORTOVENERE – RIOMAGGIORE –
SAN BENEDETTO" del progetto per la demolizione e
ricostruzione con ampliamento di fabbricato
esistente ai sensi della L.R. 49/2009, in località Ballandano,
in Comune di Porto Venere

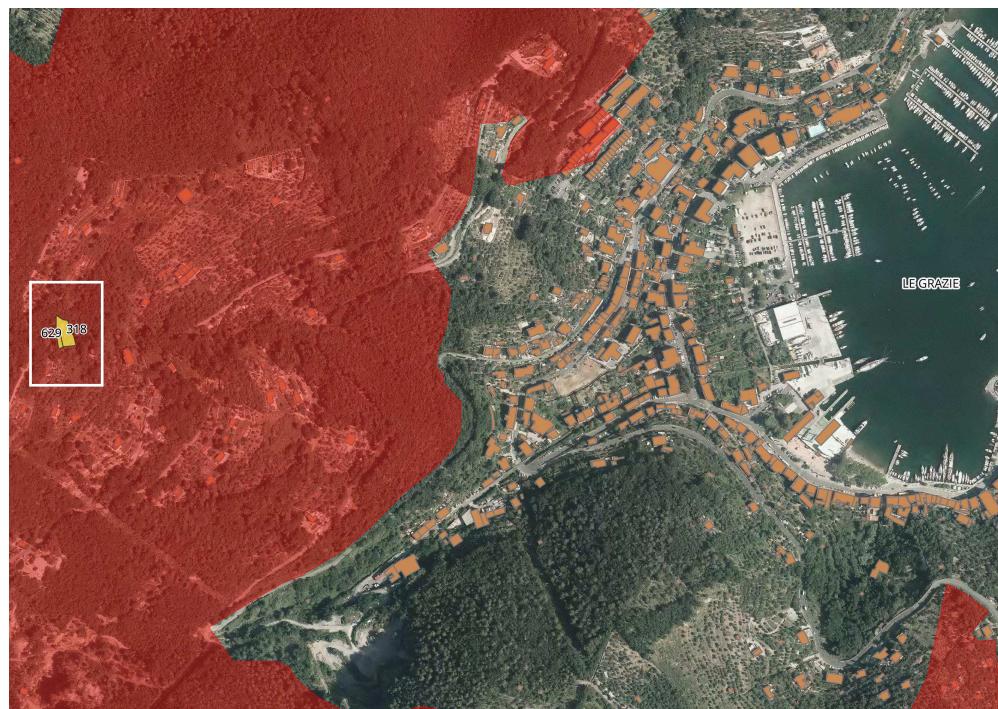
Foto 3 – Immagine aerea con i confini del SIC

La proprietà si trova all'interno del SIC IT 1345005 "PORTOVENERE – RIOMAGGIORE – SAN BENEDETTO".

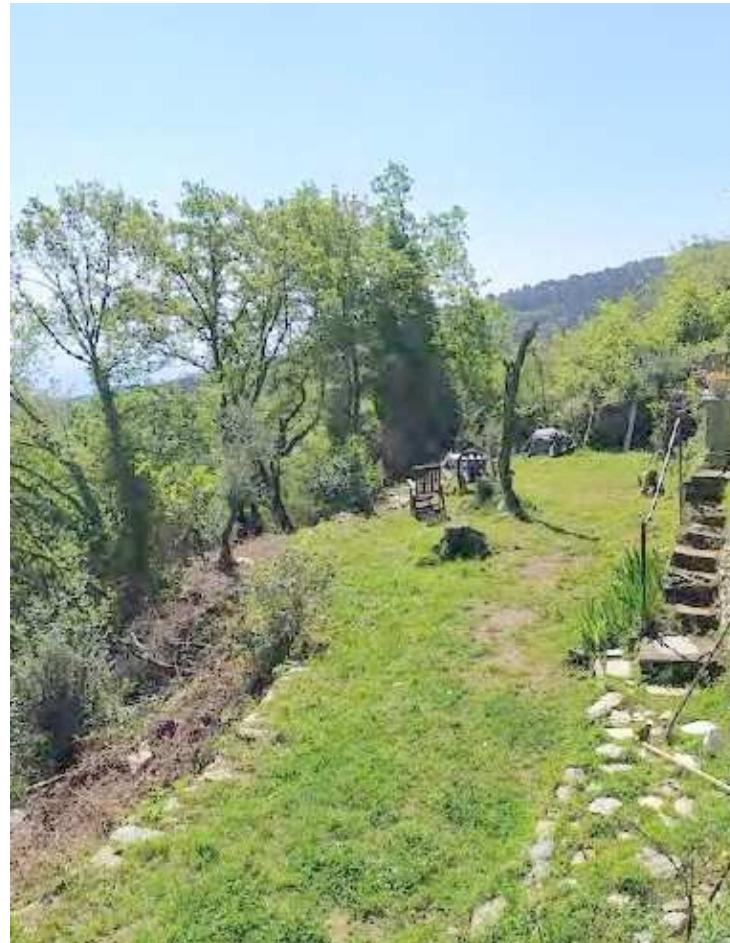
Foto 4

Il lotto di terreno misura complessivamente 760 mq ed è allo stato attuale non coltivato.

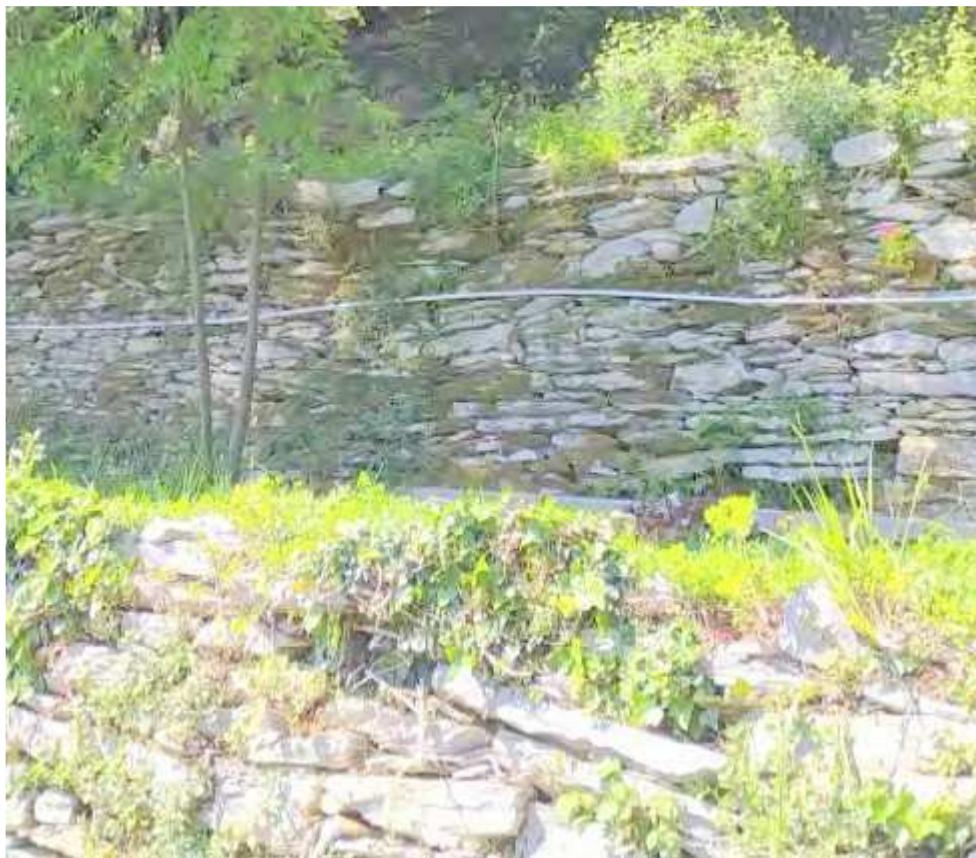
Foto 5

Come descritto in precedenza, il lotto di terreno è raggiungibile solo tramite viabilità pedonale ed è disposto su 4 fasce terrazzate praticamente senza alberature. Un tratto di muro a secco è crollato ed è quindi necessario il suo ripristino.

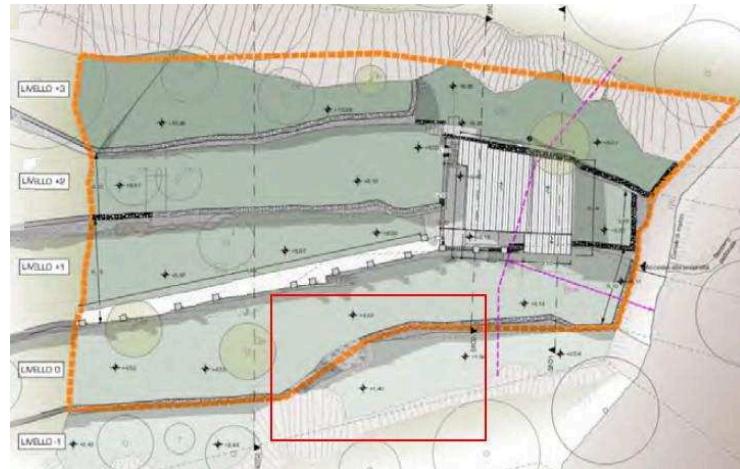
Zona interessata dal tratto di muro a secco crollato

Al fine di realizzare un intervento di riqualificazione complessivo sarà realizzato il ripristino di tutti i muretti a secco presenti, in particolar modo per le porzioni attualmente in fase di crollo. Anche i nuovi muri di contenimento da realizzarsi nelle zone di sedime dell'attuale manufatto previsto in demolizione saranno realizzati con la medesima tecnica a secco

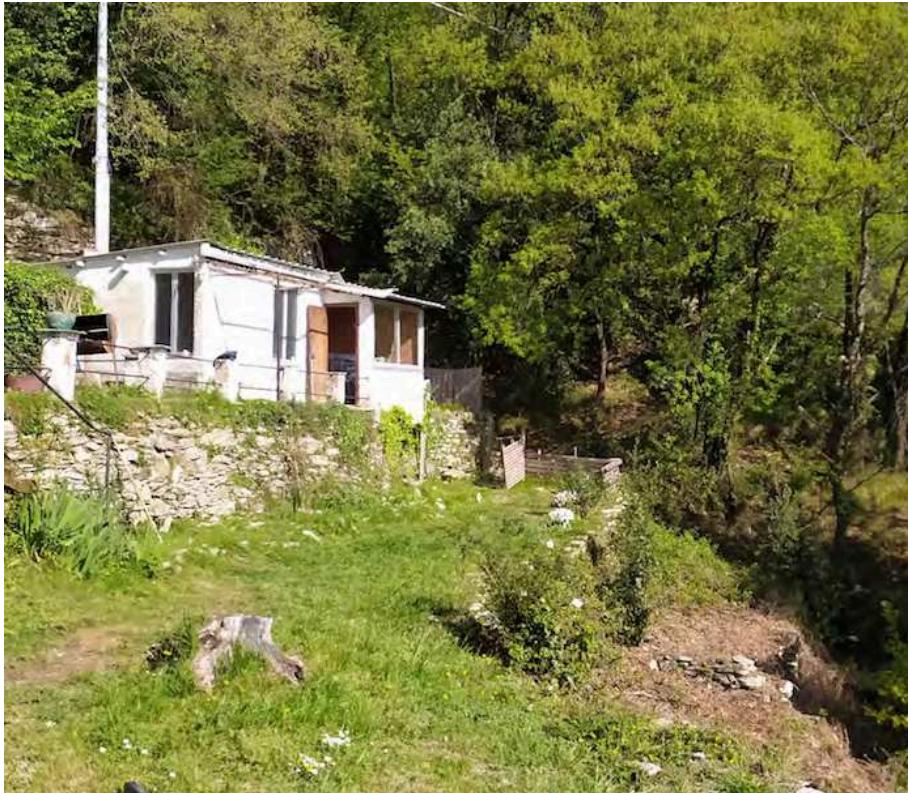
Foto 6 – Vista del fabbricato di progetto

L' immobile oggetto di intervento è costituito da un corpo di fabbrica di forma regolare ad un piano fuori terra con copertura ad unica falda inclinata, realizzato tra due muri di contenimento in pietra che delimitano i terrazzamenti interni alla proprietà.

Il fabbricato è composto da diverse tipologie di materiali, tra cui si evidenziano la muratura in laterizio utilizzata per la struttura perimetrale ed il legno utilizzato per la realizzazione delle tramezzature interne e la struttura della copertura. I materiali incongrui e di recupero unitamente alla precarietà statica degli elementi ne rendono totalmente incompatibile la presenza in un contesto paesaggisticamente rilevante. Internamente l'immobile versa in pessimo stato di manutenzione e la struttura in legno della copertura presenta notevoli segni di cedimento.

Il progetto edilizio, redatto dall'Arch. Roberto Evaristi con studio in La Spezia, prevede la demolizione e ricostruzione del fabbricato esistente con lo scopo di non riprodurre la canonica tipologia costruttiva di tipo abitativo solo in virtù dell'attuale presenza di un episodio edilizio, peraltro incongruo, incompatibile e privo di elementi o caratteri tipologici meritevoli di mantenimento o riproposizione. La nuova volumetria sarà pertanto quasi interamente interrata, utilizzando, seppur parzialmente, i dislivelli esistenti determinati dalla giacitura a piana e poggio presente nel lotto. Internamente l'abitazione si compone principalmente di tre zone:

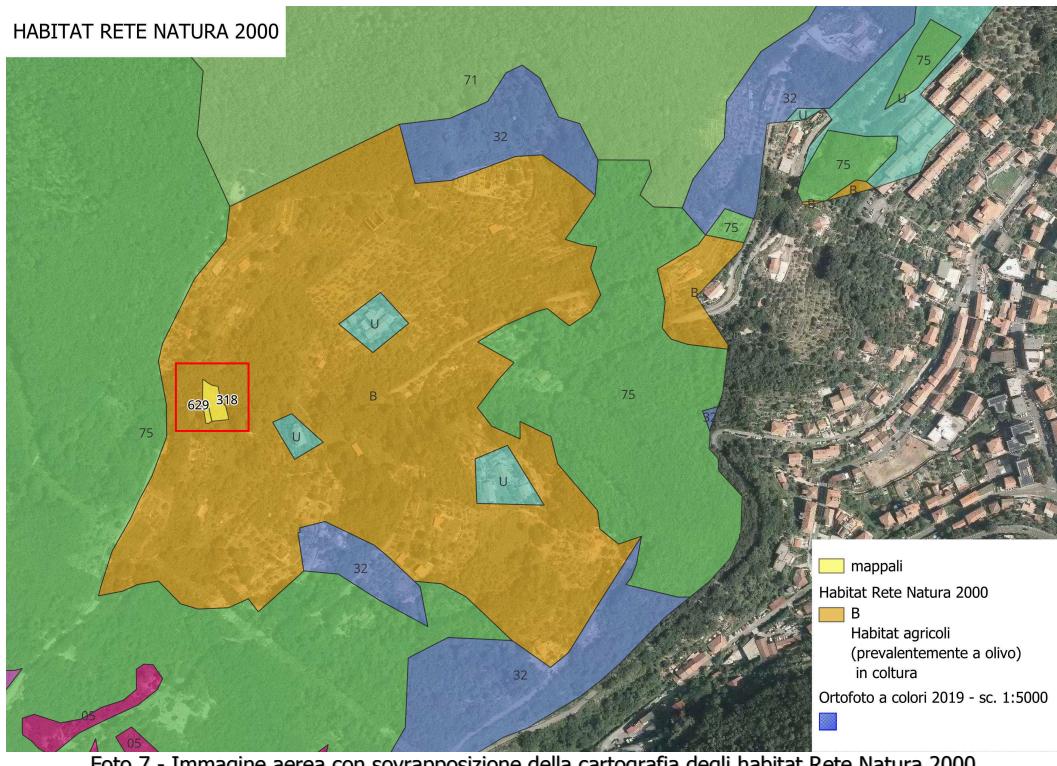
Foto 7 - Immagine aerea con sovrapposizione della cartografia degli habitat Rete Natura 2000

Secondo la Rete Natura 2000, l'habitat interessato dal progetto è "B – habitat agricoli (prevalentemente a olivo) in coltura". Non è habitat prioritario.

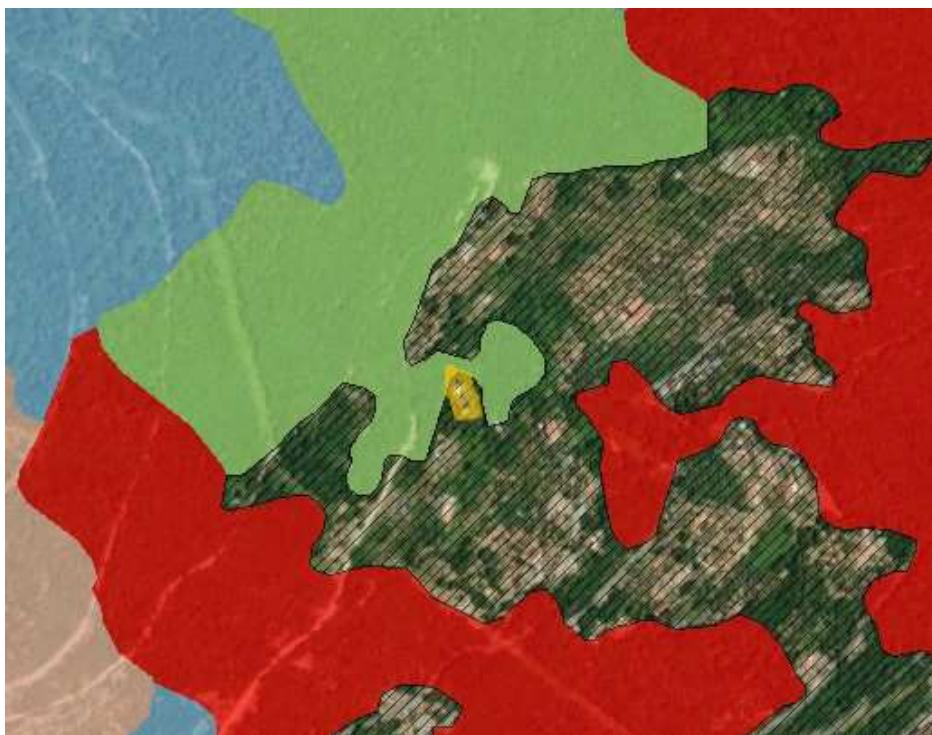
Foto 8 - Stralcio cartografia Tipi Forestali Regione Liguria

Secondo la cartografia dei Tipi Forestali della Regione Liguria, il lotto ricade in zona non boschiva, mentre il suo immediato intorno fa parte del Tipo OS20X "Ostretto termofilo".
